# Sanierung Hallenbad, Burgdorf

2010

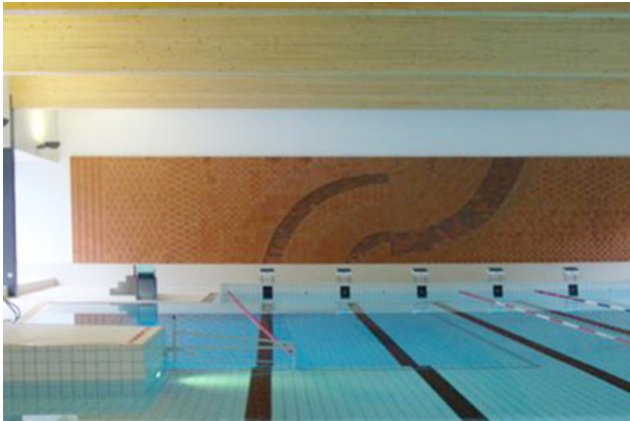
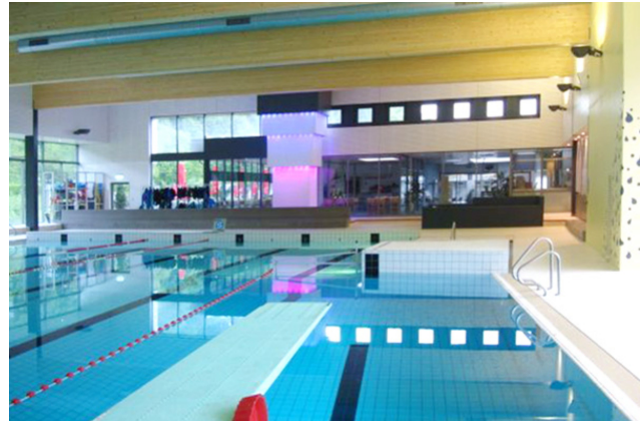
Bei der Kontrolle eines Stahlträgers wurden Risse in den angrenzenden Holzträgern festgestellt. Keine schönen Voraussetzungen für ein gut besuchtes Hallenbad! Doch Timbatec hatte die Lösung.

Die Zwillingsträger wurden beidseitig der bestehenden Träger montiert und mit zusätzlichen Aufdopplungen beidseits der Betonstützen abgefangen. Unter die neuen Sparrenpfetten wurde eine Lignotrend-Akustikdecke eingebaut. Das Hallenbad Die Konstruktionsweise des Hallenbades sowie die Grösse der Träger liess eine Sanierung von unten nicht zu. Deshalb wurde beim Hallenbad eine andere Vorgehensweise gewählt. Das bestehende Tragwerk inklusive Eindeckung wurde abschnittsweise entfernt und vollständig ersetzt. Auch hier kamen Brettschichtholzträger zum Einsatz. Die erhöhte Korrosionsgefahr von Metallteilen macht den Einsatz von hochkorrosionsfestem und entsprechend teuren Stahlsorten notwendig. Um dem Rechnung zu tragen, wurde beim ganzen Objekt sowohl Haupt- und Nebenträger direkt aufgelagert, ohne statisch belastete Stahlteile. Besondere Sorgfalt galt der Abdichtung von Dach, Aussenwänden und Anschlüssen.

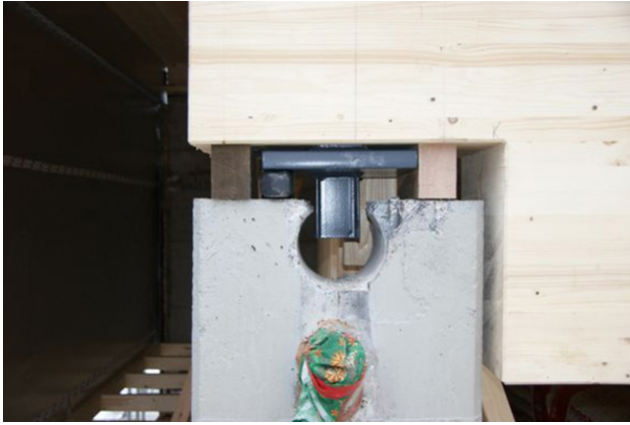
Unterstützung vor dem Gießen

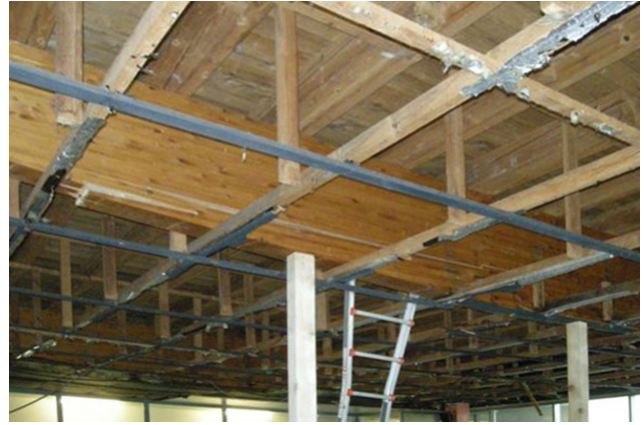
Vorhandene Stützen

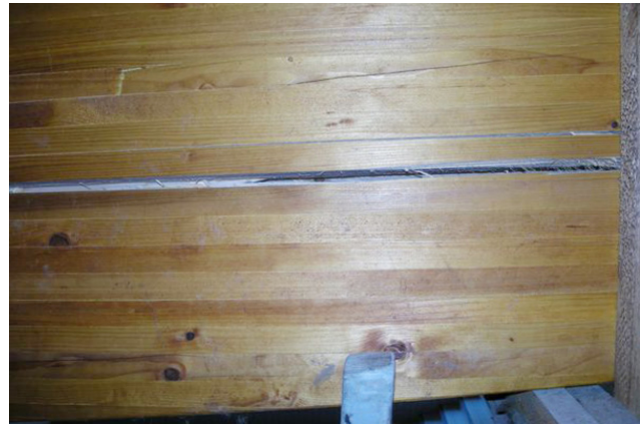
Risse

Risse mit Folgen: Die Entdeckung der Risse in den Primärträgern waren der Auslöser für die sofortige Schliessung des Hallenbades und des Lernschwimmbeckens. Der Vorschlag seitens Timbatec, als erstes das kleine Lernschwimmbecken nutzbar zu machen, um die bestehenden Schwimm- und Wasserkurse möglichst rasch wieder aufnehmen zu können, fand Anklang. Während der Sanierung des Lernschwimmbeckens wurde die Erneuerung des Hallenbaddaches geplant und vorbereitet. Die Sanierung des Lernschwimmbeckens dauerte drei Monate, die Sanierung des Hallenbades weitere vier Monate. Das Lernschwimmbecken: Das neue Tragwerk wurde von unten in das bestehende eingefügt, um die vor kurzem erstellte Flachdachdämmung und -abdichtung erhalten zu können. Für eine allfällige eingeschossige Aufstockung wurde das Tragwerk stärker ausgelegt.
