Sanierung und Erweiterung Sportzentrum, Gstaad

Gstaad hat sein Sportzentrum fit gemacht für die Zukunft. Neben dem Bau eines Wellnessbereichs wurde das Hallenbad-Tragwerk aus Holz umfassend saniert. Timbatec analysierte dessen Zustand und definierte die Sanierungsmassnahmen.

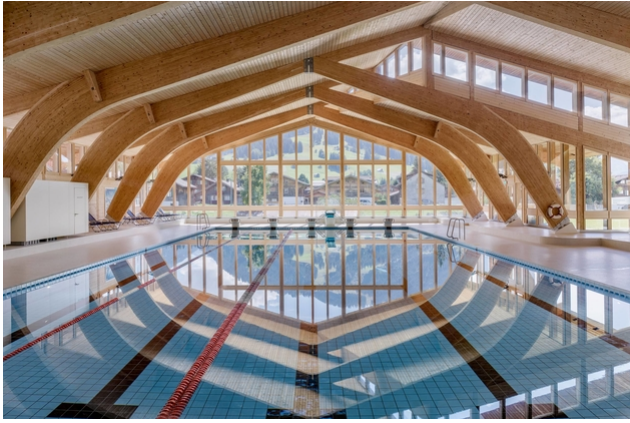
Beeindruckende Ausmasse: Tragkonstruktion des Hallenbads

Das Hallenbad Gstaad von 1971 ist die älteste Schwimmhalle der Schweiz mit einem Dreigelenkbogen-Tragwerk aus Brettschichtholz. Das Bad steht seit längerem unter Denkmalschutz. Die Ausmasse der Konstruktion sind beeindruckend. Das Tragwerk besteht aus dreigelenkigen Bogenbindern mit Spannweiten von bis zu 34,2 Metern und Querschnitten zwischen 20 x 110 cm und 35 x 135 cm. Doch das Alter hat seine Spuren hinterlassen. Gebäudetechnik, die Abläufe sowie die Gebäudestruktur waren teilweise veraltet. Zudem waren Risse im Haupttragwerk des Daches entstanden. Timbatec erhielt den Auftrag, die Risse zu untersuchen. Sie wurden mit dem Tachymeter aufgenommen und dokumentiert. Dabei zeigte sich, dass gewisse Risse so tief waren, dass die Statik nicht mehr gewährleistet war. Festgestellt wurde auch eine zu hohe Belastung der Hauptträger in einzelnen Bereichen. Bei den Trägern war deshalb eine Rissanierung nötig. Die Risse wurden freigeschnitten, gereinigt und um sie zu schliessen, wurde Klebstoff injiziert.

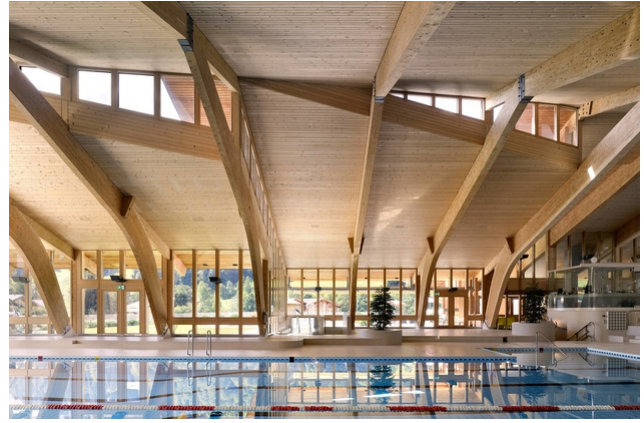
Zwischen den Bindern wurde das Akustiktäfer erneuert

Um einzelne Binder zu verstärken, wurden Lamellen aus Brettschichtholz aufgeklebt. Zusätzlich wurde das Dach thermisch saniert. Die Bretterschalung zwischen den Bindern wurde abgeräumt, das Dach von innen gedämmt und mit einer neuen Schalung versehen. Timbatec war für die Qualitätssicherung der Sanierungsarbeiten und zudem für den Brandschutz beim Gesamtprojekt verantwortlich.

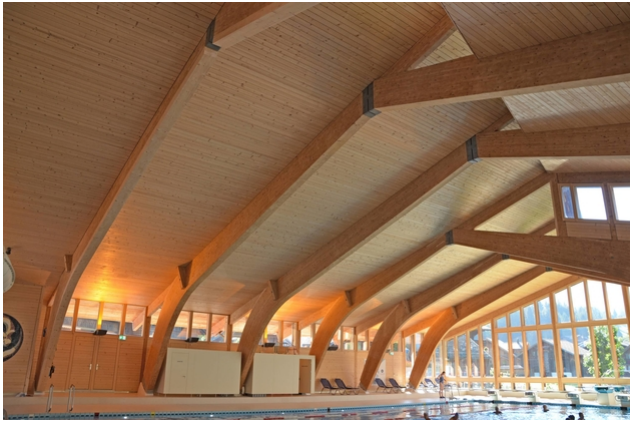
Der Träger ganz links ist mit Lamellen zusätzlich verstärkt

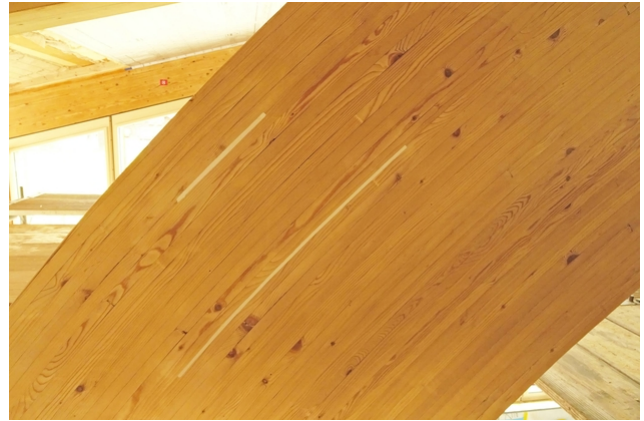
Detailansicht einer sanierten Klebstofffuge
